# 抗硫钻杆在毛坝8井应用中的失效分析

**摘要:**在高含硫地区钻井时,普通钻杆除磨损、挤压失效外,更具风险性的是,很容易受到H<sub>2</sub>S腐蚀而发生氢脆和钻杆断裂事故,给钻井带来很大的经济损失。因此,在高含硫地区必然推广应用抗硫钻杆。但抗硫钻杆在现场应用中也出现了卡瓦挤坏钻杆、钻杆上出现卡瓦牙痕或大钳牙痕、钻杆接头偏磨、钻杆耐磨带轻微磨损,以及轻微粘扣等问题,这些问题在高含硫地区会进一步恶化,并可能导致钻杆失效。所以,有必要对抗硫钻杆在油田现场的应用情况进行深入、细致的分析与研究。介绍了毛坝8井的概况和抗硫钻杆在毛坝8井的详细应用情况。对毛坝8井应用抗硫钻杆过程中出现的各种问题进行了详细分析,分析认为,各种磨损和失效主要是现场使用方式不规范所致。针对抗硫钻杆使用当中出现的问题,提出了预防措施,并给出了相应的建议。

## Failure Analysis of Sulfur Resistant Drillpipe in Well Maoba 8

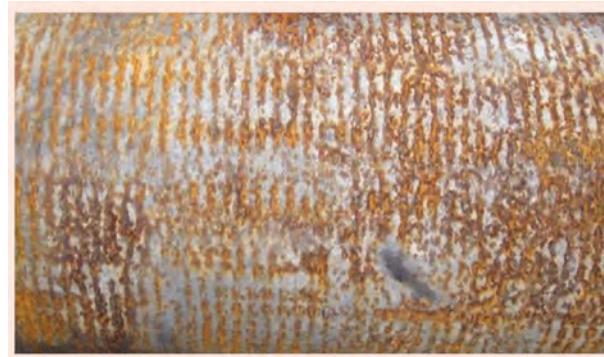
毛坝 8 井下井钻杆的牙痕深度一般为 3~5 mm(见图 1),形成的主要原因为:抗硫钻杆硬度一般小于 HRC22,低于普通钻杆,在外载作用下容易发生塑性变形;卡瓦牙与钻杆本体几乎可视同于点接触,即便在下部钻柱重量较小的情况下,也会产生足够大的接触应力,从而引起接触部位钢材发生局部屈服变形。

图 1 卡瓦在钻杆本体上形成的牙痕

本体上形成的卡瓦牙痕尽管没有达到使钻杆报废的程度,但它会直接带来一些不利因素:由于牙痕容易存集钻井液、雨雪、尘埃及其他具有腐蚀性的物质,因而会加快它们在空气中的腐蚀速度,导致其整体寿命缩短;存在大段卡瓦牙痕的钻杆段将首先成为钻杆应力最为集中的部位,也是抗拉强度最低的部位,一旦进行大力上提,有可能从该部位将钻杆拉断。按牙痕深 2 mm 计算,其截面积为原

来的79.77%,将减少20.23%,因此其抗拉强度也要降低。牙痕造成钻杆本体表面凹凸不平,同样会提高钻杆对H<sub>2</sub>S的敏感程度,当钻杆再次入井时,便可能从这些部位首先发生氢脆。牙痕造成的钻杆本体表面的凹凸不平还会导致与井壁的磨损加速,对斜井、水平井尤其如此,另外它还会加快钻井液冲蚀的速度。

1) 需要使用钻杆卡瓦的抗硫钻杆,应进行抗卡瓦挤毁的安全校核,要给出许可的最大使用深度(即最大许可下部钻柱重量)。另外,井口操作人员在司钻提起钻柱时,对卡瓦夹持情况进行快速检查,一旦出现卡瓦牙痕,应立刻停止使用卡瓦。应尽量避免用卡瓦转动钻柱,可考虑使用加长卡瓦。司钻在下放钻柱坐卡瓦时,应力求平稳,避免因突然坐挂引发过高的坐入动载荷。

2) 钻杆卡瓦夹持不能太靠下,卡瓦位置偏下容易造成以下方面的问题:如果用B型大钳上卸扣,很容易把钻杆拉弯;如果使用液压大钳上卸扣,若操作不当,液压大钳在移往井口的过程中,会快速猛烈地撞击位于井口的钻杆,造成抗硫钻杆弯曲,同时会在钻杆外表面与卡瓦接触受力部位形成更深的卡瓦牙痕。因此,当大钳位置不合适时,司钻应首先准确控制坐卡瓦的位置;卡瓦牙磨损后应及时更换,避免反复改变位置试坐。

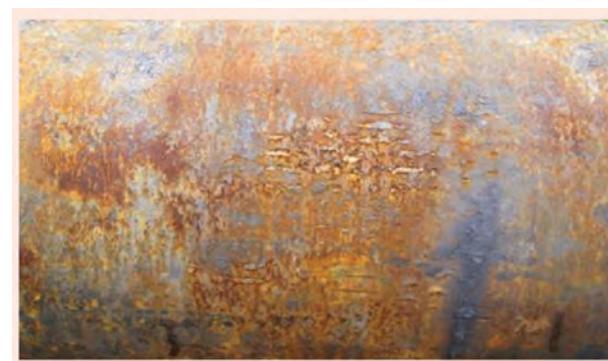
留下了深浅不一的大钳牙痕,其严重程度超过了卡瓦牙痕(见图2)。尽管接头部位不存在强度问题,但同样会因牙痕容易存集腐蚀性物质而引起、加速H<sub>2</sub>S腐蚀或其他腐蚀问题,因此建议使用无牙痕钳牙。

图2 在钻杆接头部位形成的大钳牙痕
